Die beiden Gebäudekomplexe Schiebelhuthweg 19-21 / 23-25 bestehen aus jeweils einem freistehenden viergeschossigen Baukörper in Massivbauweise – Baujahr 1959-60, voll unterkellert mit Satteldach.

Sanierungsbedarf und Erweiterungsmaßnahmen

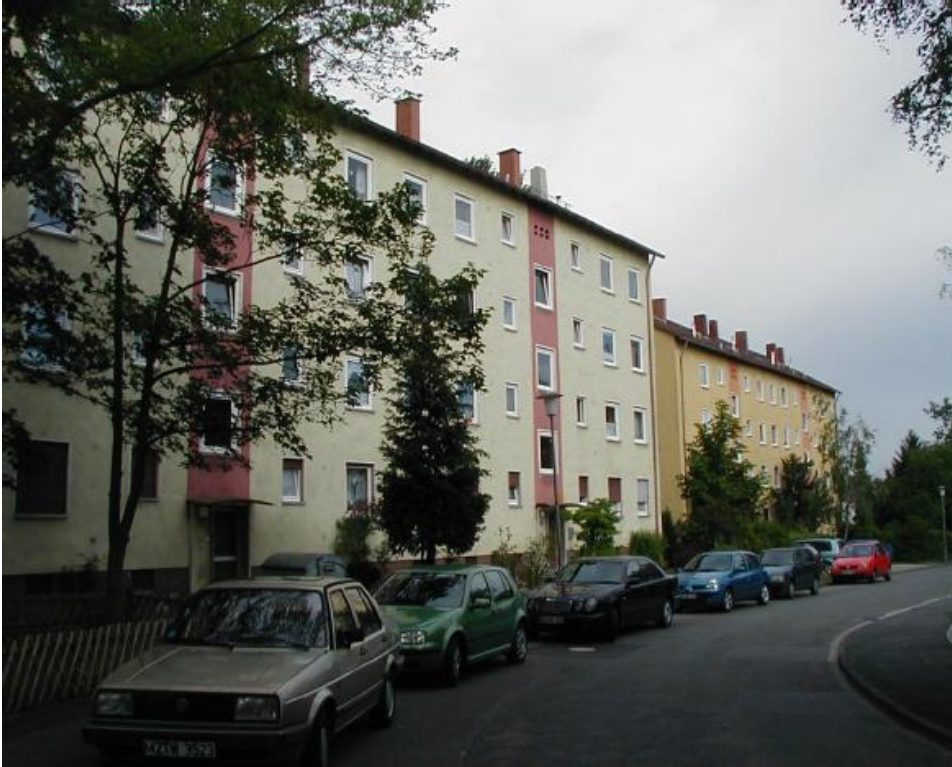
Ansicht vom Schiebelhuthweg vor Modernisierung

- Austauschen überalterter Bauteile

- Strang- / Badsanierung
- Umfangreiche Dämmmaßnahmen nach ENEC
- Brandschutzmaßnahmen
- Neugestaltung der Eingangsbereiche
- Kontrollierte Wohnungslüftung (feuchtegesteuert)
- Austausch der Balkonanlage
- Erweiterung durch Dachaufstockung um 8 WE

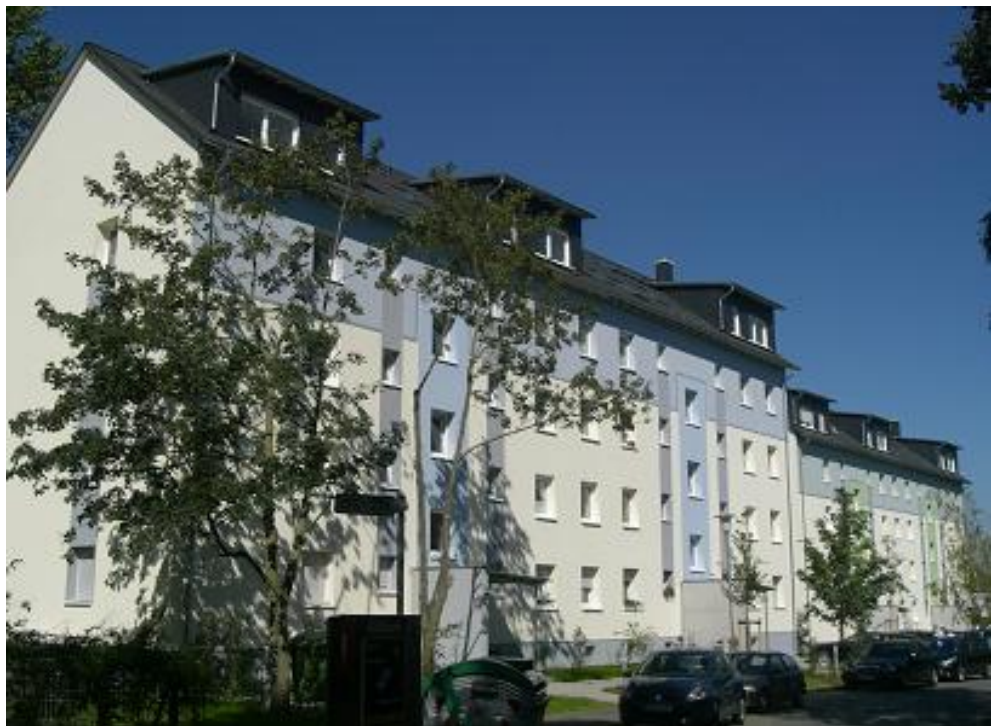
Ansicht vom Schiebelhuthweg nach Modernisierung

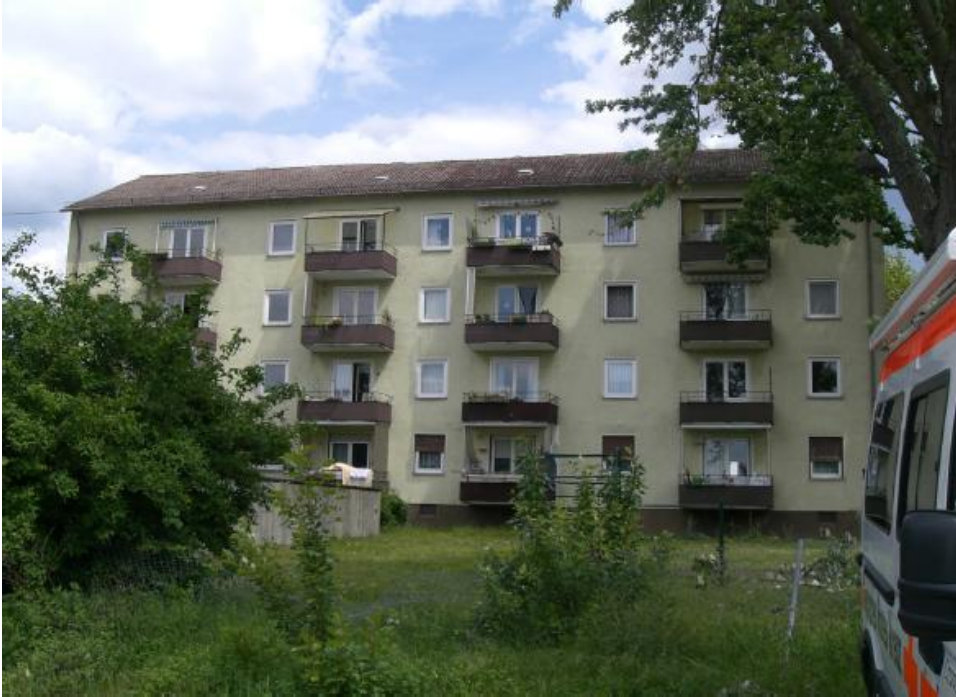
Ansicht vom Haardtring vor Modernisierung

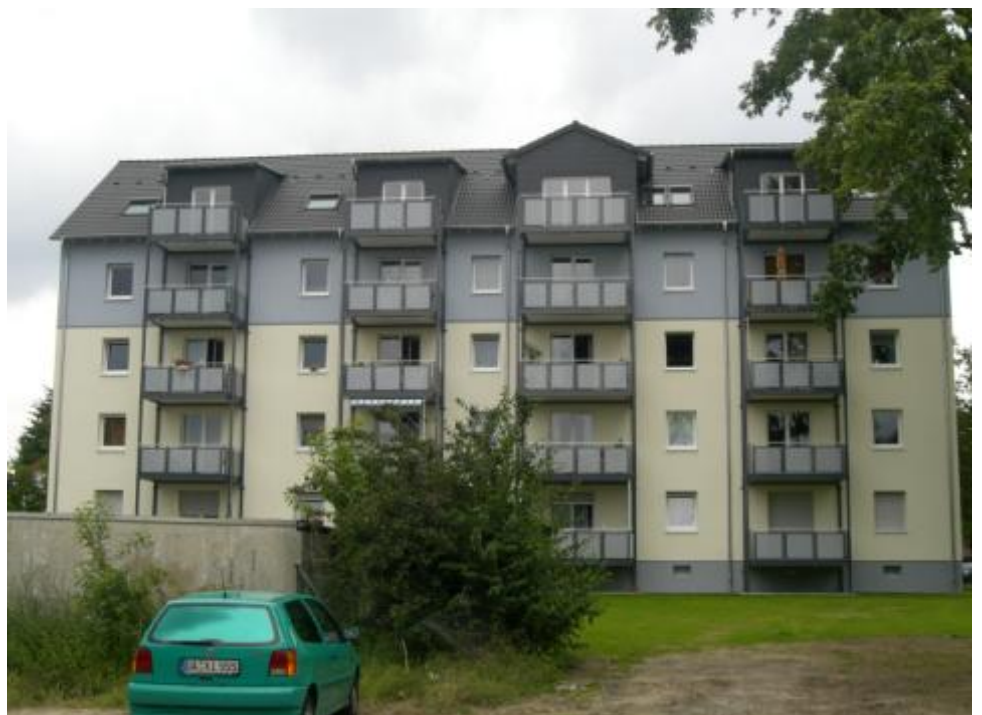
Ansicht vom Haardtring nach Modernisierung

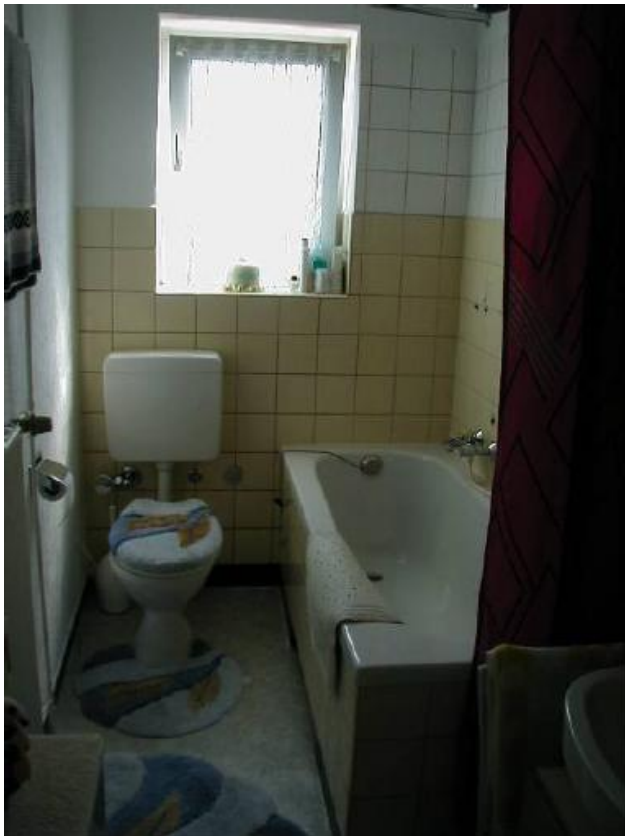
Bestandsbad vor der Sanierung

Ein wesentlicher Bestandteil der Großmodernisierung war die Strangsanierung. Hierbei wurden die Frischwasser-, die Abwasserleitungen und die Elektrostränge in allen Häusern erneuert. Für die Warmwasserbereitung wurde je Wohneinheit ein Wärmetauscher im Bad installiert. Zur Nutzung durch die Mieter wurden Interims WC-Sanitär-Container aufgestellt.

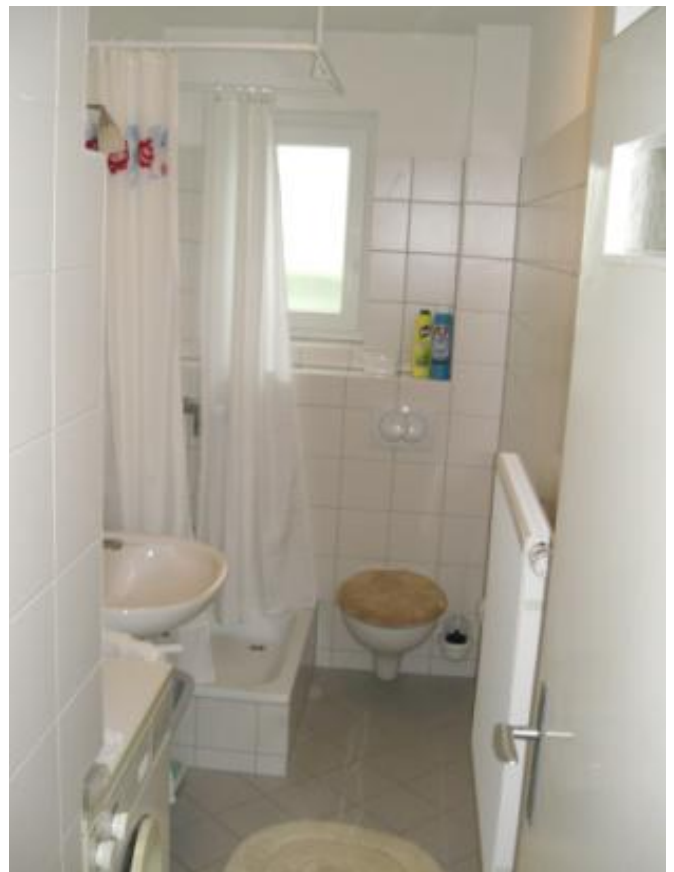
Bestandsbad nach der Sanierung

Die WC Anlage in den Wohnungen wurde jeden Tag abends zur Nutzung wieder angeschlossen und weitere Maßnahmen getroffen. Nach der Neuinstallation der Bäder – wahlweise mit Dusche oder Badewanne - sind diese komplett neu mit Objekten und Fliesen ausgestattet worden. Weiterhin wurden in allen Zimmern die Heizkörper einschließlich der Heizungsleitungen erneuert, um das erneuerte Energiekonzept optimal auszunutzen.

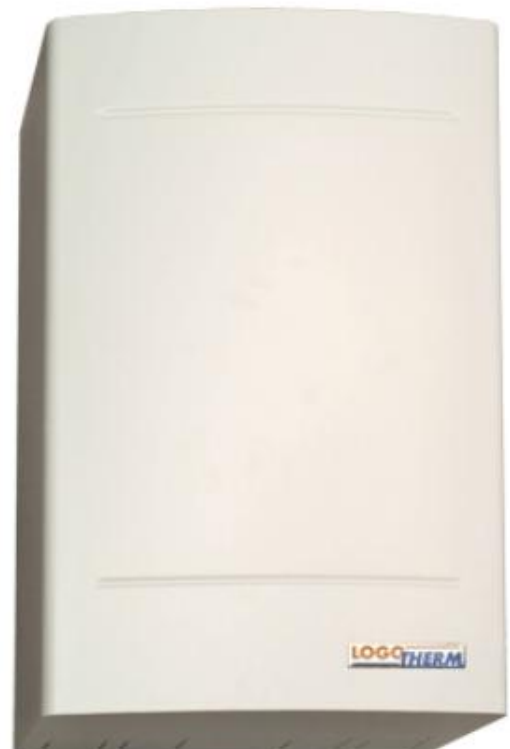
Abdeckung der Trinkwasserstation

Die Abdeckung hat die Maße von 470 / 315 / 160 mm und lässt sich dadurch sehr gut in die Bäder integrieren.

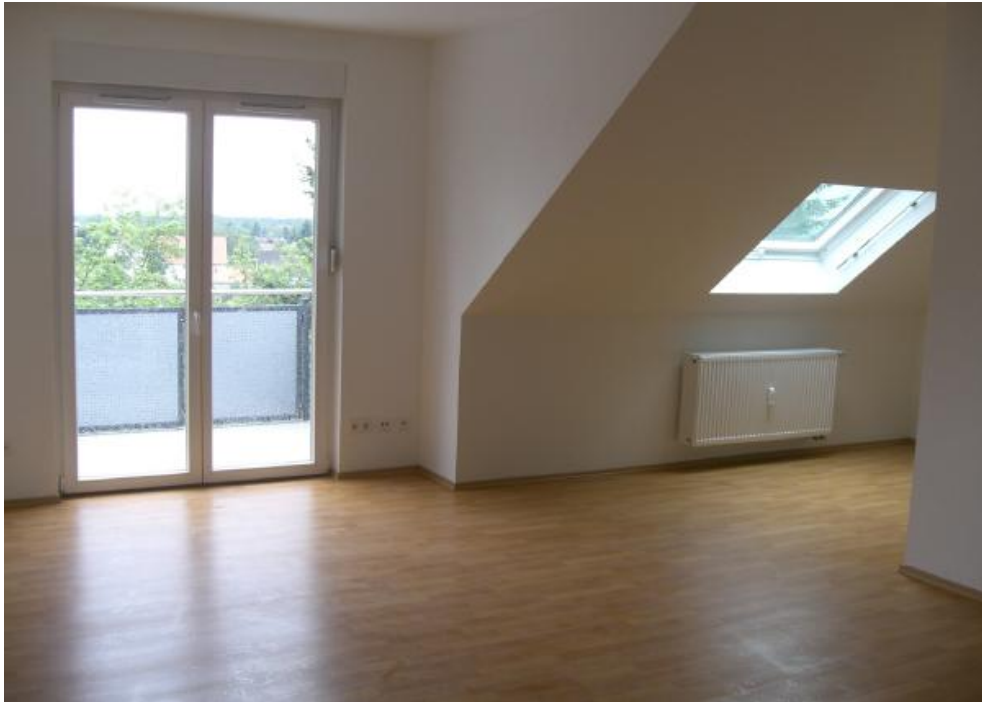
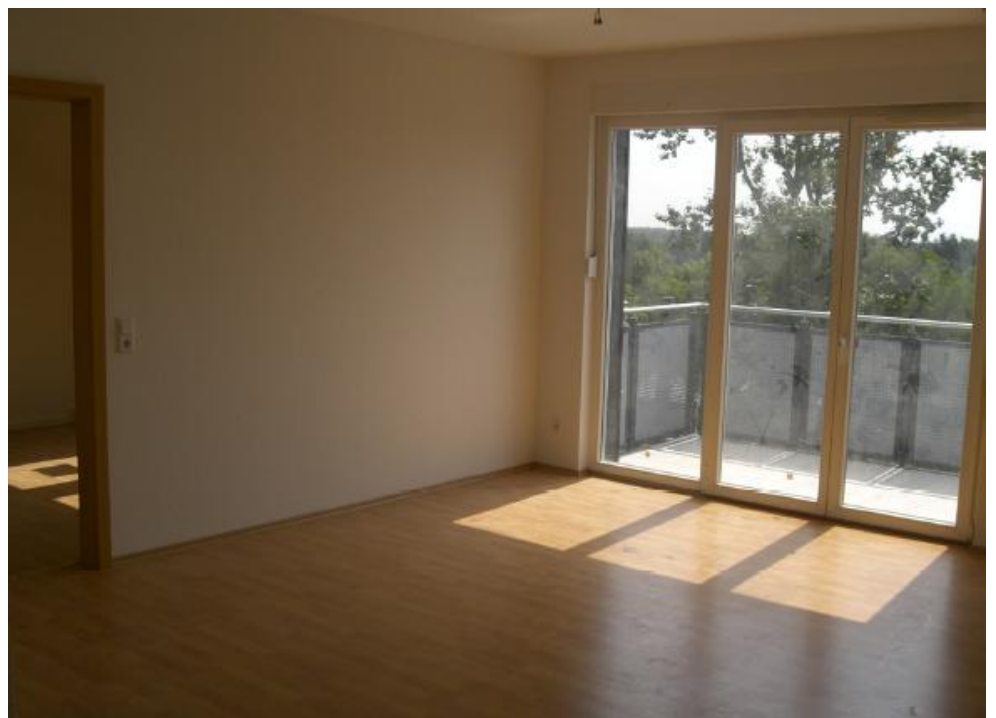
Neue Dachgeschosswohnung

Da die Dachgeschossflächen als zusätzlicher Wohnraum aktiviert werden sollten, wurde das überalterte Dach einschließlich Dachkonstruktion erneuert, erhöht und mit Gauben- oder Dachflächenfenstern versehen, um schöne, lichtdurchflutete Wohnungen zu erhalten.

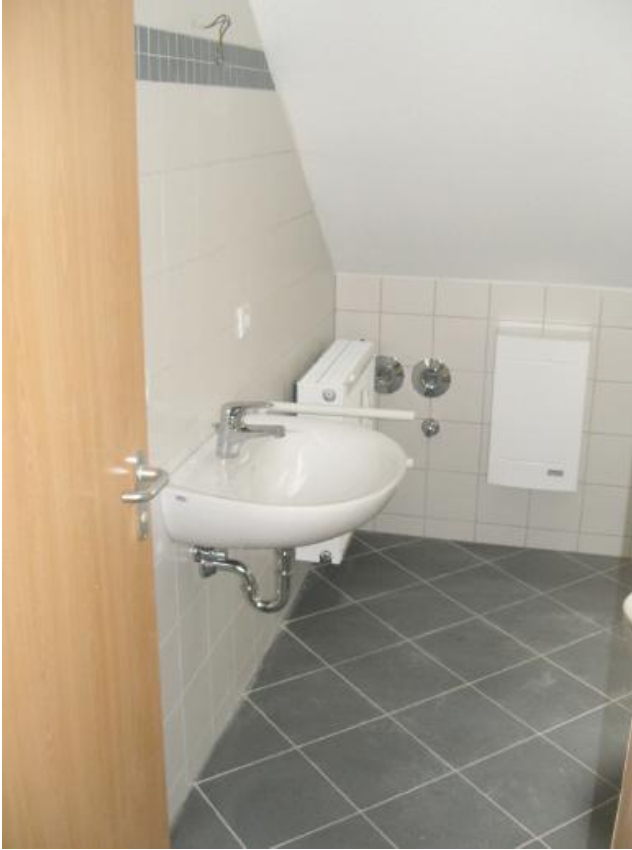
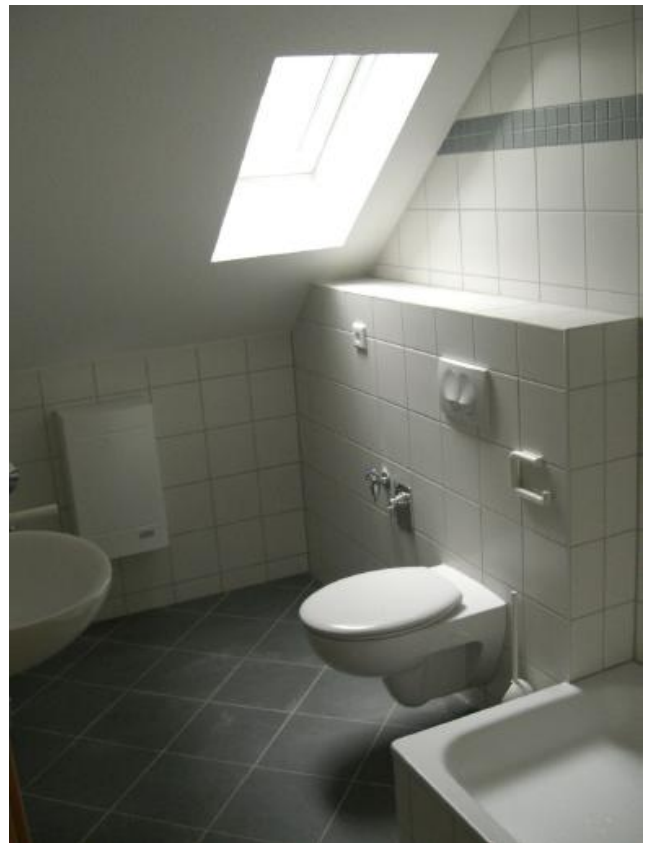
DG Bad

Die neuen Bäder
in den
Dachgeschoss-
wohnungen sind
mit anthrazit-
farbenen Fliesen
und einer Bordüre
ausgestattet
worden.

Auf den Bildern ist
die Trinkwasser-
station im
Drempelbereich
zu erkennen.

Die neuen Bäder
wurden alle mit
einem Wasch-
maschinenan-
schluss versehen.

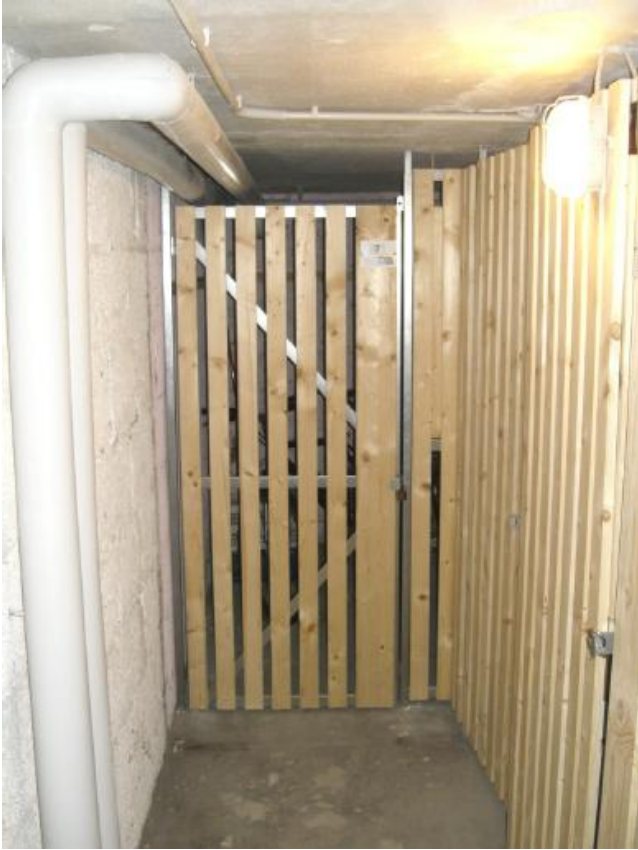
Neue Kellertrennwände

Die neuen Trennwände bestehen aus einer Metall-Holz-Konstruktion.

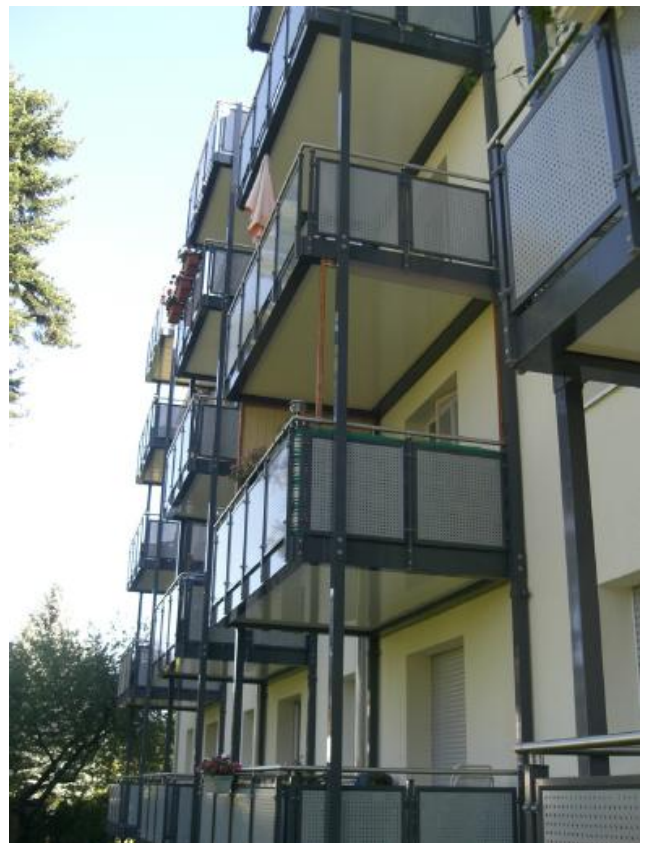
Neue Balkonanlage

Die neue Balkonanlage wurde komplett vorgestellt und lediglich im Bestand rückverankert. Die Konstruktion besteht aus Aluminium mit einer Lochblechfüllung und Edelstahlhandläufen. Durch die Vorfertigung war die Montage der neuen Balkone innerhalb weniger Tage erfolgt. Insgesamt wurden die Balkonflächen deutlich vergrößert.

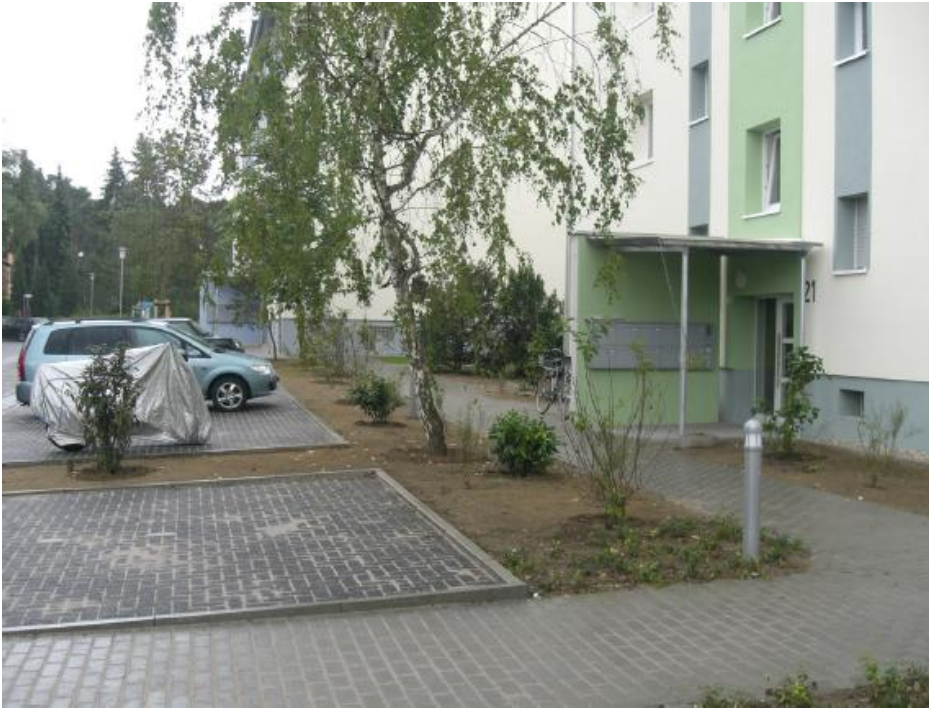
Außenanlage, straßensteitig

Nach der Fertigstellung der Baumaßnahme wurde die Außenanlage insgesamt überarbeitet, zu dicht an den Gebäuden und in der Feuerwehraufstellfläche stehende Bäume gefällt und neue Pflanzflächen und Stellplätze angelegt. Weiterhin wurden Sitzgruppen in die Außenanlage eingebaut.

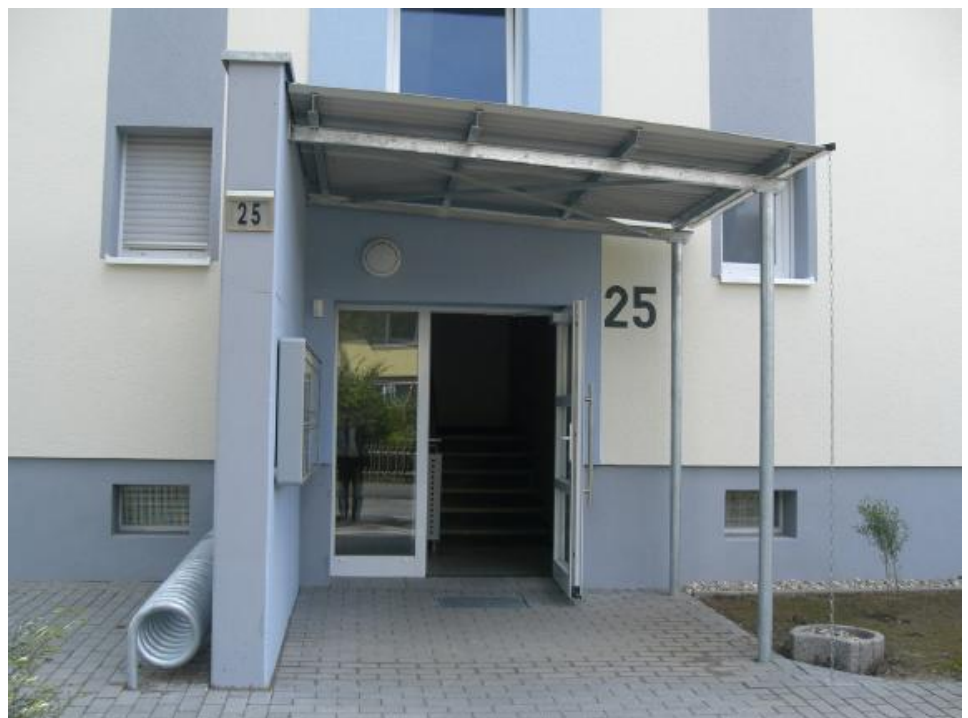
Neue Eingangssituation

Die Eingänge sind großzügig überdacht worden und die Briefkastenanlage wurde nach außen verlagert. Neue Fahrradabstellplätze sind an der Rückseite der Stahlbetonwand errichtet worden. Das Außenlicht wird mit einem Bewegungsmelder geschaltet und die Wege werden mit Pollerleuchten belichtet.
